PLANTA BAIXA PAVIMENTO TÉRREO

ESCALA.....1:75

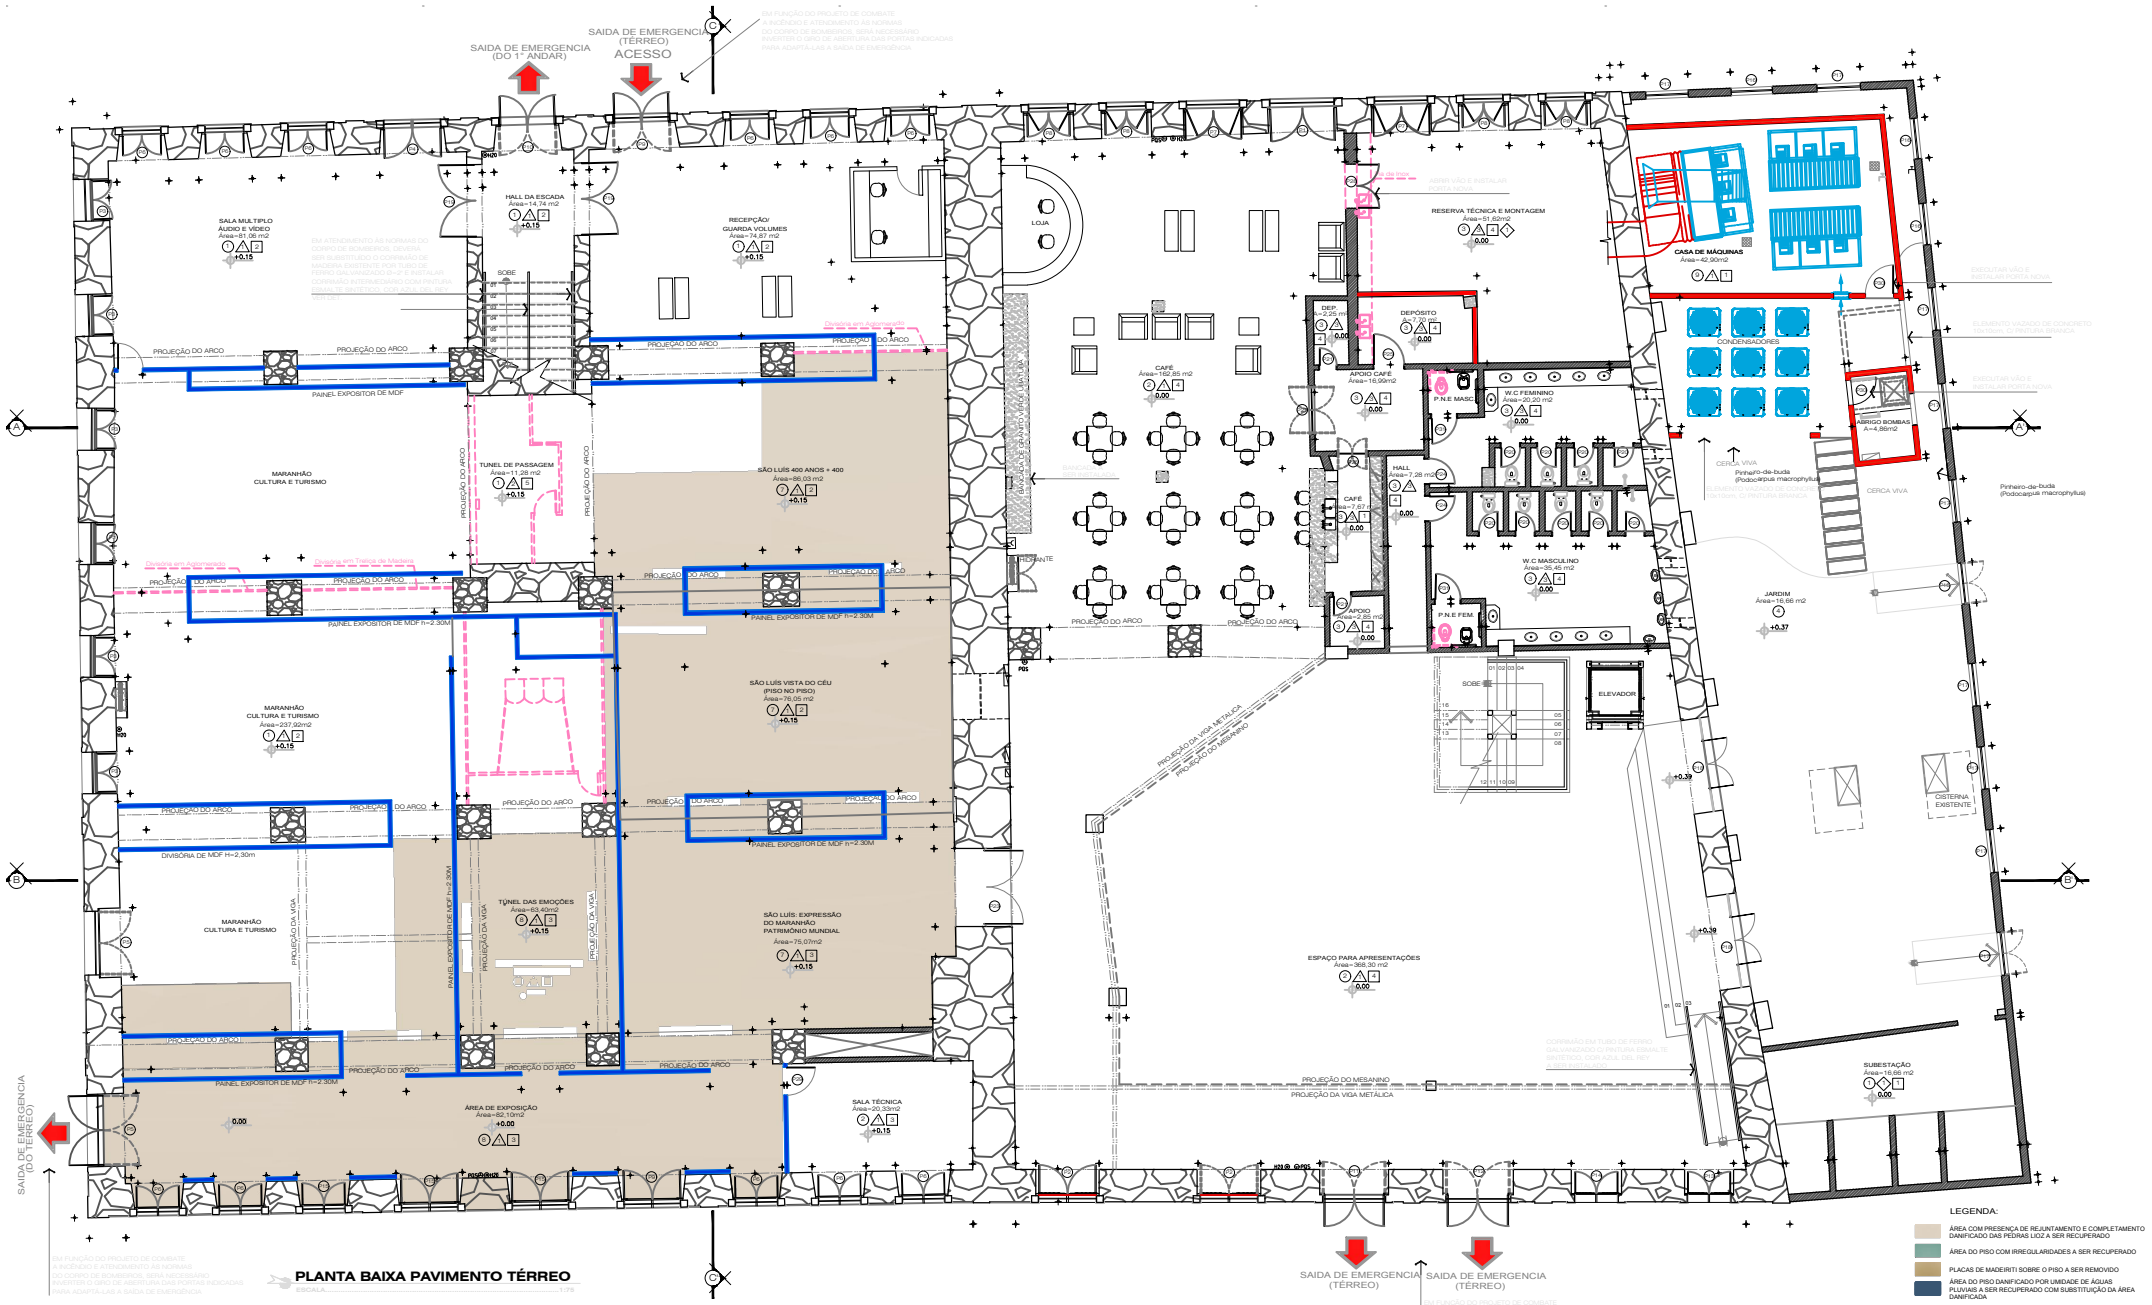
- ÁREA COM PRESENÇA DE REJUNTAMENTO E COMPLETAMENTO DANIFICADO DAS PEDRAS LIOZ A SER RECUPERADO
- ÁREA DO PISO COM IRREGULARIDADES A SER RECUPERADO
- PLACAS DE MADEIRITI SOBRE O PISO A SER REMOVIDO
- ÁREA DO PISO DANIFICADO POR UMIDADE DE ÁGUAS PLUVIAIS A SER RECUPERADO COM SUBSTITUIÇÃO DA ÁREA DANIFICADA
