PLANTA BAIXA PAV. SUPERIOR
ESCALA: 1/75

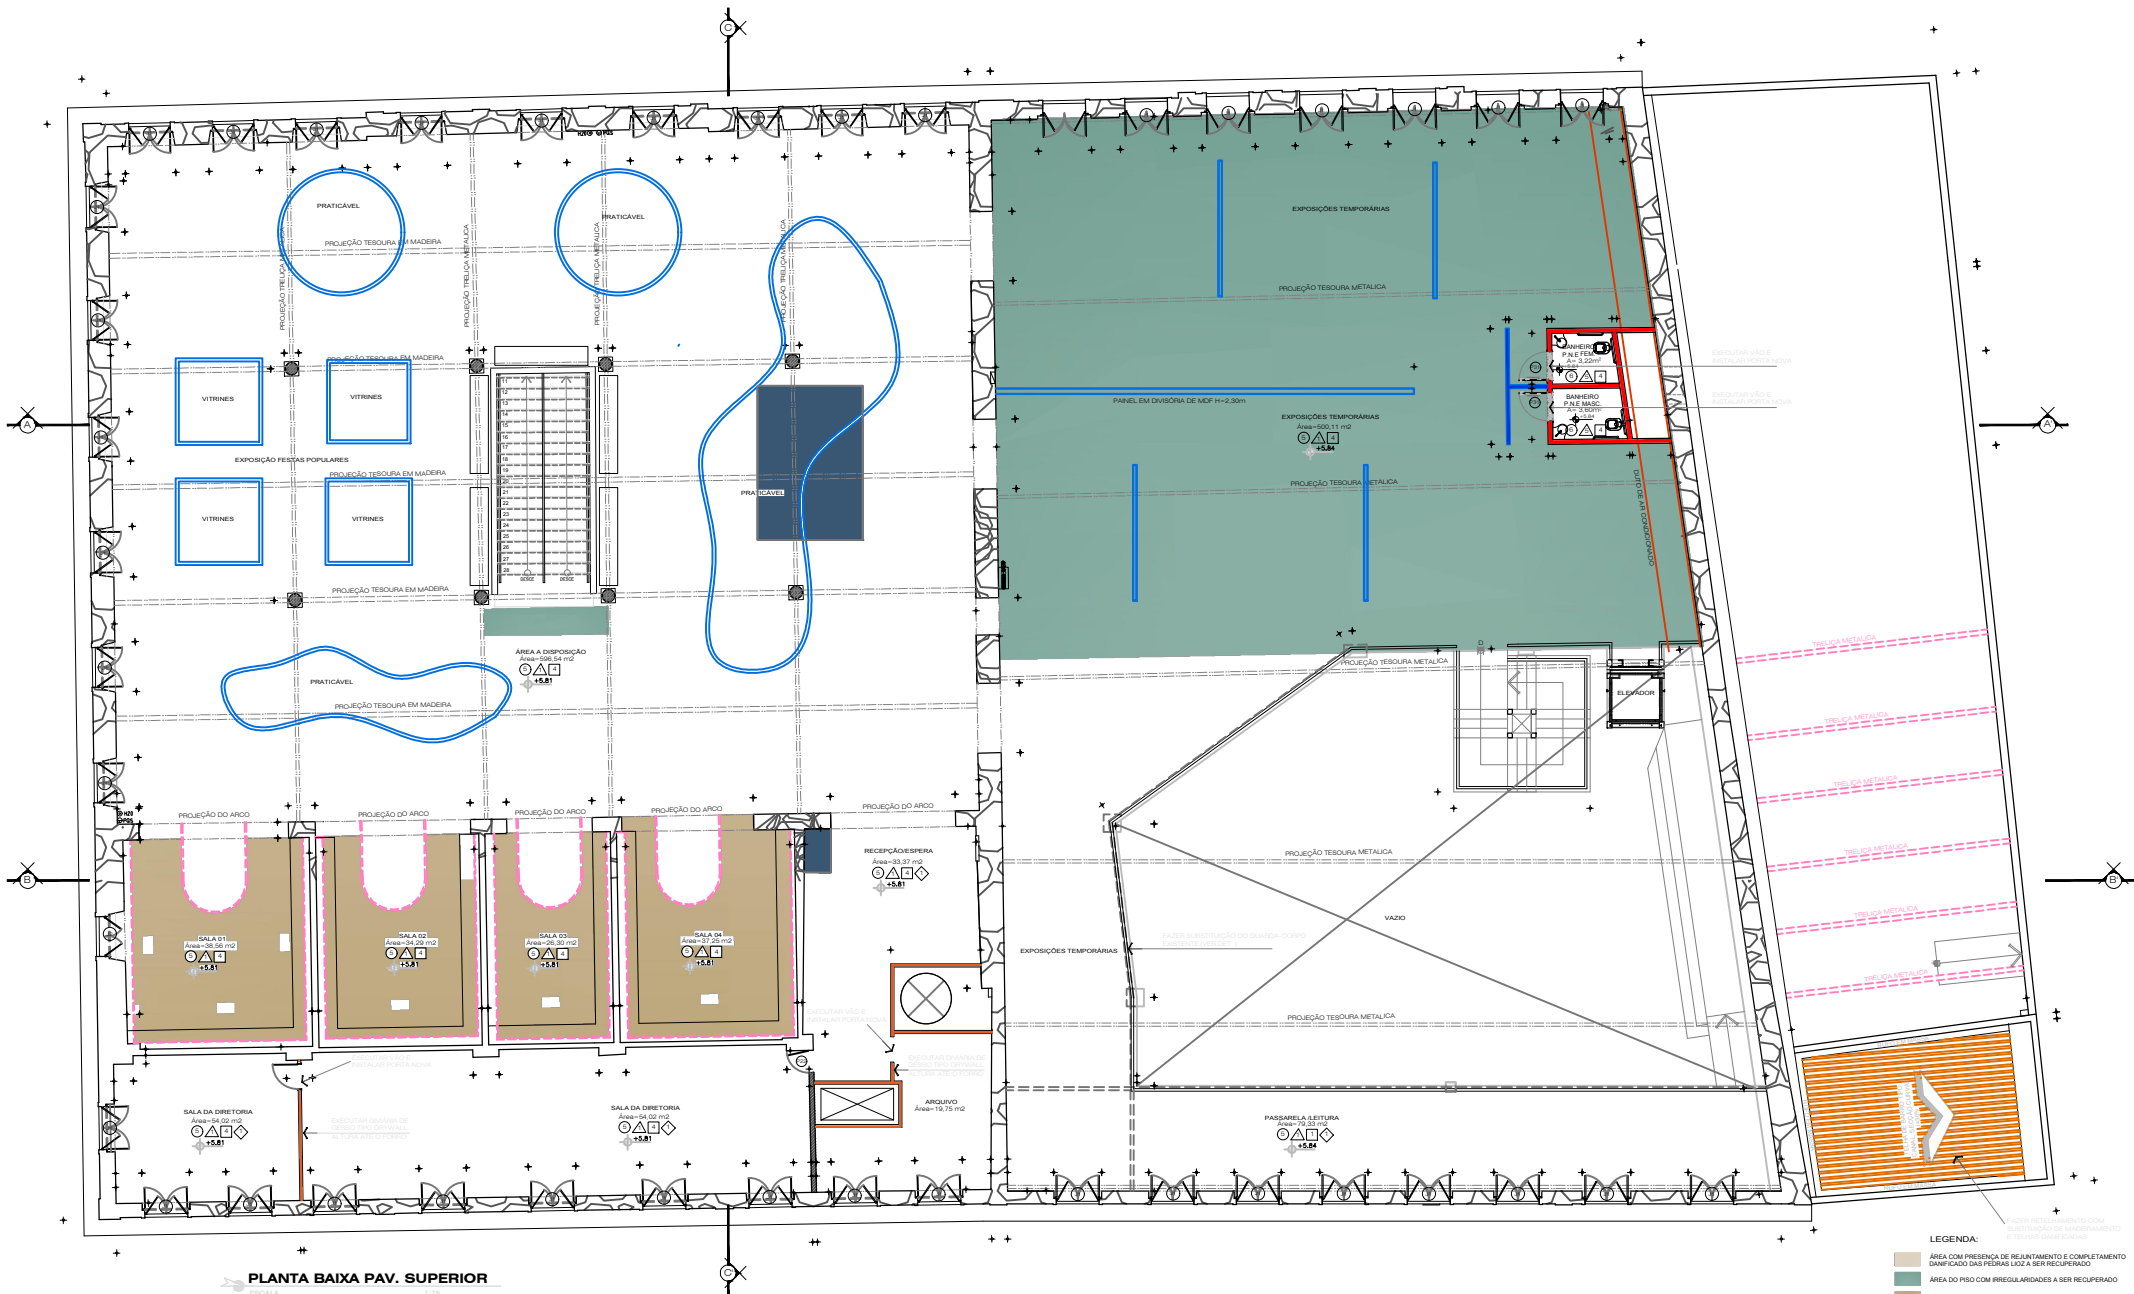
- LEGENDA:**
- ÁREA COM PRESENÇA DE REBENTAMENTO E COMPLEMENTO DANIFICADO DAS PEDRAS LIOZ A SER RECUPERADO
 - ÁREA DO PISO COM IRREGULARIDADES A SER RECUPERADO
 - PLACAS DE MADEIRITE SOBRE O PISO A SER REMOVIDO
 - ÁREA DO PISO DANIFICADO POR UMIDADE DE ÁGUAS PLUVIAIS A SER RECUPERADO COM SUBSTITUIÇÃO DA ÁREA DANIFICADA
